## IDENTIFIKASI POTENSI KERUSAKAN PADA BOTTOM OUTLET BENDUNGAN PASELLORENG

**Rini S Harun<sup>1</sup>, Zaky Fhanisworo<sup>2</sup>, Anshar<sup>3</sup>**

<sup>1,2,3</sup> Balai Besar Wilayah Sungai

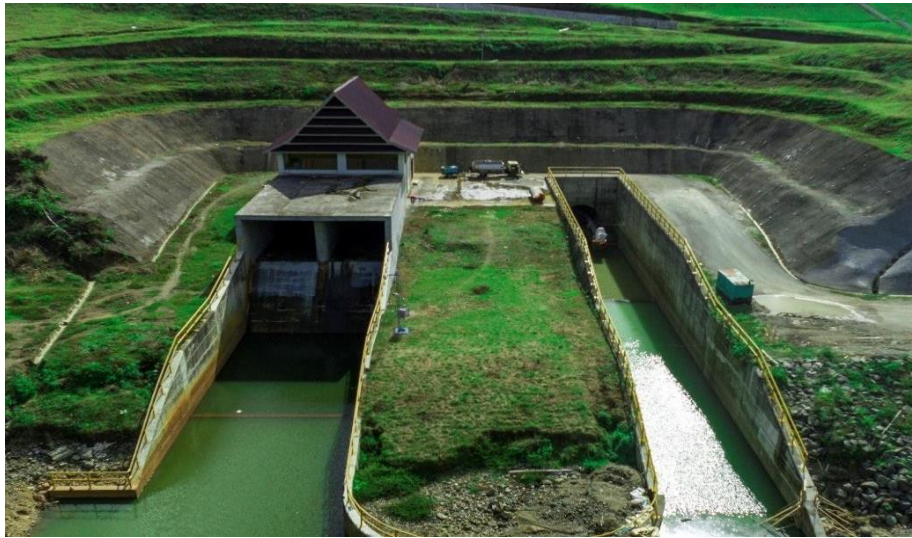
Gambar 5. Foto dokumentasi saluran pengeluaran Bendungan Paselloreng

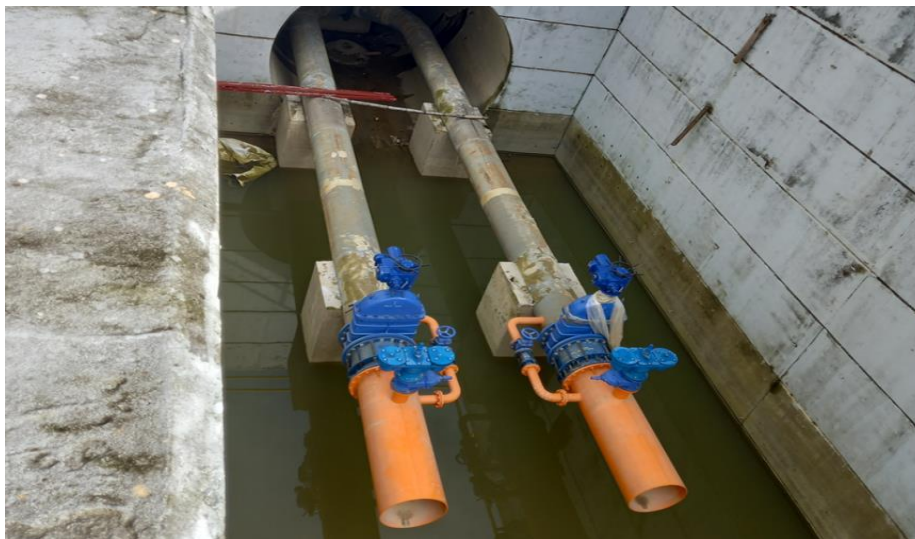
Gambar 6. Foto dokumentasi pipa bottom outlet

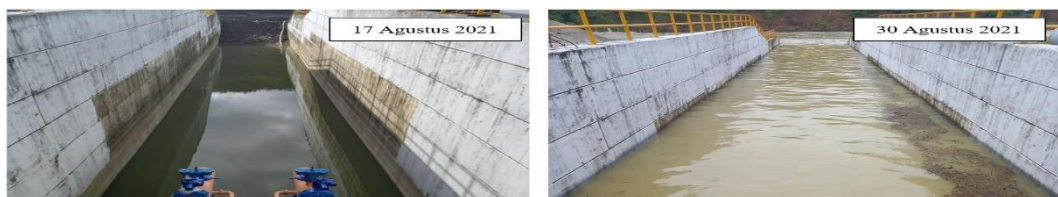
Kondisi saat ini, fasilitas bottom outlet belum bisa difungsikan secara optimal dikarenakan belum tersedianya rumah bottom outlet sebagai pengatur bukaan pipa dan adanya kendala akibat elevasi muka air sungai hilir lebih tinggi dari elevasi pipa bottom outlet (Gambar X). Skema bottom outlet Bendungan Paselloreng ditunjukkan pada Gambar X.

Gambar 7. Foto dokumentasi bagian hilir *bottom outlet*
