# ANALISIS TRIP PADA GARDU HUBUNG AKIBAT TERJADINYA GANGGUAN PADA ULP JENEPONTO

Muhammad Yunus<sup>1</sup>, Andi Vivin Sulastris<sup>2</sup>, Suryani<sup>3</sup>, Zulfajri Basri Hasanuddin<sup>4</sup>

<sup>1,2,3</sup>Program Studi Teknik Elektro Fakultas Teknik Universitas Muhammadiyah Makassar, <sup>4</sup>Program Studi Teknik Elektro Fakultas Teknik Universitas Hasanuddin

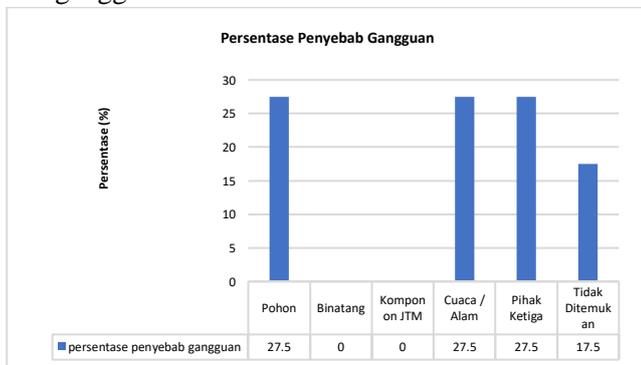
Gbr. 2 Grafik Persentase Faktor Penyebab Gangguan

Penyebab gangguan masih didominasi oleh gangguan tidak ditemukan yang disebabkan oleh banyaknya gangguan yang terjadi pada malam hari dan penyebab gangguan dengan sentuhan sesaat yang langsung jatuh ke tanah dan tidak berbekas sehingga mengurangi peluang ditemukan pada saat dilakukan penelusuran gangguan maupun inspeksi jaringan. Kondisi geografis sebagian besar daerah yang dilayani Gardu Hubung Tolo out Malakaji ULP Jeneponto berupa daerah bukit dan pedesaan yang masih memiliki kepadatan pohon yang cukup tinggi sehingga berbanding lurus dengan gangguan yang disebabkan oleh sentuhan pohon dan binatang. Umur komponen dan peralatan JTM yang sudah tua dengan potensi kegagalan unjuk kerja yang tinggi baik itu berupa *arrester*, *cut out* maupun *trafo* juga menjadi salah satu faktor penyebab gangguan.

Pada gambar 2 grafik persentase faktor penyebab gangguan pada gardu hubung out

malakaji ULP Jeneponto dapat dilihat persentase gangguan disebabkan oleh pohon sebanyak 27,5%, cuaca/alam sebanyak 27,5%, pihak ketiga atau aktivitas masyarakat sebanyak 27,5% dan selebihnya tidak ditemukan penyebabnya sebanyak 17,5%.

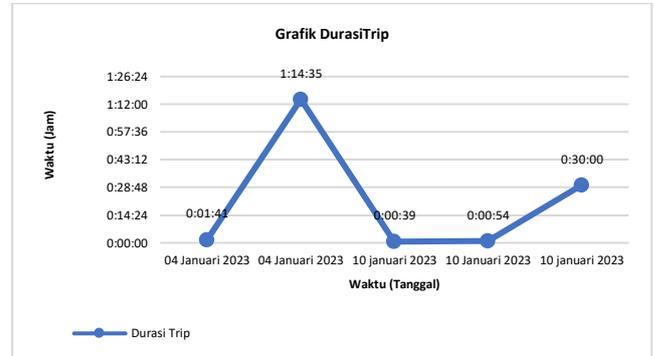
Gbr. 3 Grafik Durasi Trip atau Pemadaman

Pada gambar 3 merupakan grafik durasi Trip pada setiap gangguan untuk mengetahui perbandingan durasi Trip atau pemadaman dari setiap gangguan. Dimana pada tanggal 04 Januari terjadi 2 kali gangguan dan mengakibatkan 2 kali Trip, sehingga pada Trip yang pertama selama 01 menit 41 detik dan Trip yang kedua selama 1 jam 14 menit 35 detik.

Selanjutnya pada tanggal 10 Januari terjadi 3 kali gangguan. Dimana pada Trip yang pertama selama 39 detik, selanjutnya pada Trip yang kedua selama 54 detik dan pada Trip yang ketiga selama 30 menit.
