Disfungsionalis Ruang pada Arsitektur Kawasan Mall Ciwalk Bandung

*Refa Sebtyani¹, Dianna Astrid Hartoety¹, By Nur Hidayah Rahmawati¹, Raksa Maulana Subki¹

¹Program Studi Arsitektur, Fakultas Teknik Sipil dan Perencanaan, Universitas Kebangsaan Republik Indonesia, Indonesia

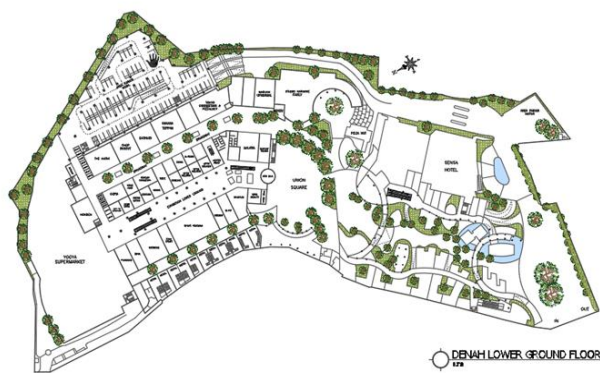
Gambar 1. Denah Eksisting Lower Ground Floor Mall Ciwalk Bandung (Sumber: <https://www.ciwalk.com/map?location>, diakses pada 23 Februari 2023, data diolah)

Pada Denah Eksisting Lower Ground Floor Kawasan Mall Ciwalk Bandung dapat dilihat bahwa bangunan ciwalk memiliki massa kombinasi seperti

bentuk dinamis pada kawasan tapak dan bentuk linear pada bangunan mall. Beberapa massa bangunan pada kawasan ini memiliki bentuk yang dinamis sehingga menghasilkan tapak yang memiliki bentuk beragam pula, hal ini dikarenakan lahirnya desain tapak merespons adanya bentuk bangunan pada kawasan Mall Ciwalk Bandung [4].

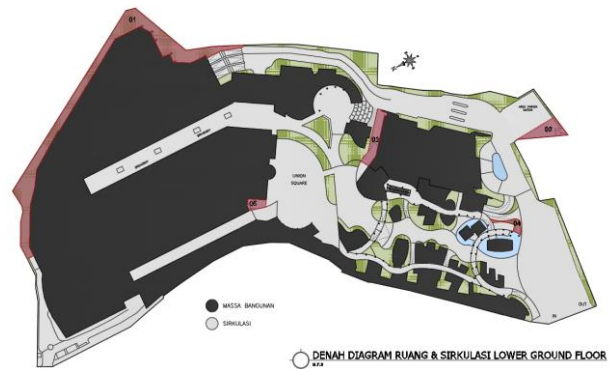
Gambar 3. Denah Identifikasi Ruang Negatif pada Kawasan Mall Ciwalk Bandung (Sumber: <https://www.ciwalk.com/map?location>, diakses pada 23 Februari 2023, data diolah)

Setelah melihat denah dan membaginya menjadi dua kelompok yakni massa bangunan dan sirkulasi, maka selanjutnya dilakukan penelitian mengenai identifikasi ruang negatif pada kawasan ruang luar *Mall Ciwalk* Bandung. Berikut merupakan denah Identifikasi Ruang Negatif pada Kawasan *Mall Ciwalk* Bandung.

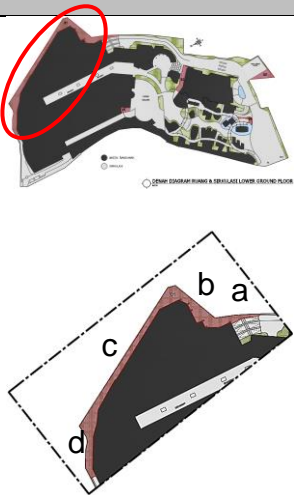
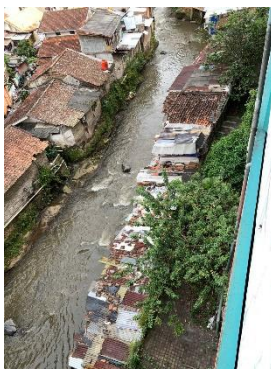
<p>Dimensi Ruang</p> <p>a = 3.07 m b = 3.84 m c = 11.65 m d = 3.63 m</p> <p>Luasan Ruang : 108.38 m² (0.30%)</p>

<ul style="list-style-type: none"> • Ruang memiliki banyak sudut dan bentuk yang tidak lazim • Ruang berada di tepi massa pada sisa ruang luar yang membuatnya terlihat seperti ruang sisa/ruang mati • Ruang seakan terisolasi dari ruang lainnya sehingga tidak dapat diakses 	108.38 m ² (0.30%)
02

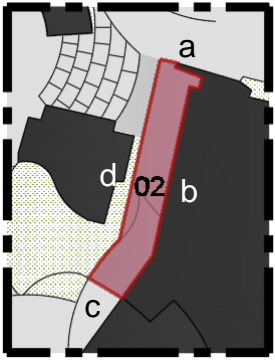
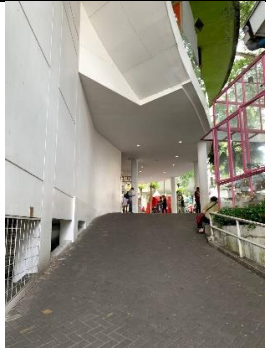
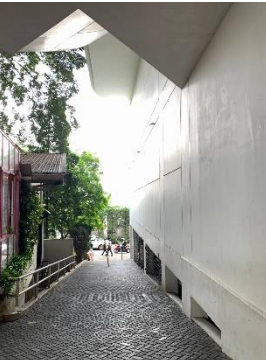
<ul style="list-style-type: none"> • Ruang merupakan ruang sisa pertemuan massa di samping kanan dan kirinya • Ruang tidak memiliki kejelasan fungsi karena di lapangan ruang ini ditutup aksesnya dengan pembatas tali 	134.74 m ² (0.38%)

<p>Dimensi Ruang $a = 5.55 \text{ m}$ $b = 30.22 \text{ m}$ $c = 4.78 \text{ m}$ $d = 29.37 \text{ m}$</p> <p>Luasan Ruang : $134.74 \text{ m}^2 (0.38\%)$</p>

<ul style="list-style-type: none"> • Ruang tidak terlalu menonjol keberadaannya karena terimpit oleh 2 massa bangunan.
--	--	---

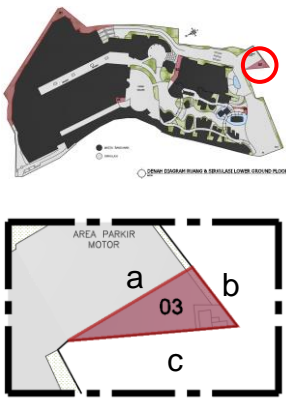
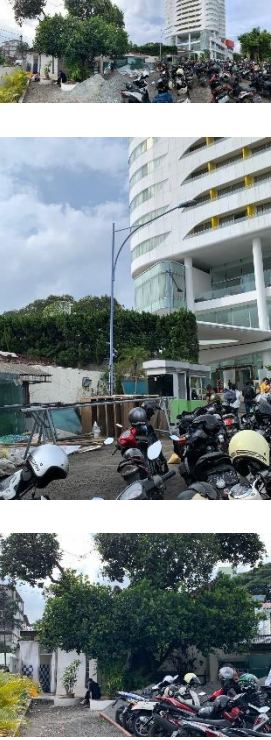
<p>03</p>

<p>Dimensi Ruang $a = 22.64 \text{ m}$ $b = 11.85 \text{ m}$ $c = 27.99 \text{ m}$</p> <p>Luasan Ruang : $135.63 \text{ m}^2 (0.38\%)$</p>

<ul style="list-style-type: none"> • Ruang berada di pojok dan terlihat kumuh sehingga memberikan rasa tidak nyaman • Ruang tidak memiliki kejelasan fungsi karna di lapangan ruang ini dipenuhi tumpukkan sisa bahan bangunan 	<p>135.63 m^2 (0.38%)</p>
<p>05</p>

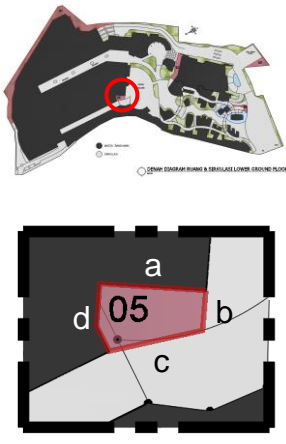
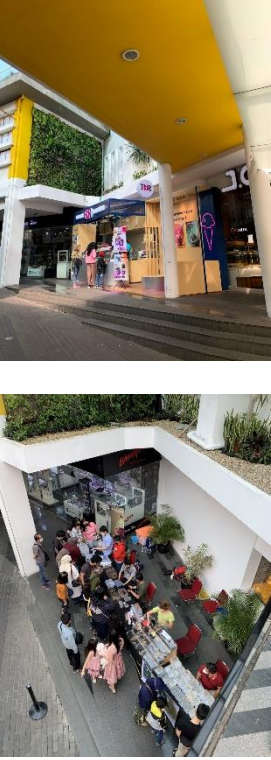
<p>Dimensi Ruang $a = 9.87 \text{ m}$ $b = 3.70 \text{ m}$ $c = 8.91 \text{ m}$ $d = 6.30 \text{ m}$</p> <p>Luasan Ruang : $48.71 \text{ m}^2 (0.13\%)$</p>

<ul style="list-style-type: none"> • Ruang merupakan ruang sisa dari massa bangunan mall 	<p>48.71 m^2 (0.13%)</p>
<p>Total Luasan Ruang Negatif</p>			<p>465.14 m^2</p>
<p>Total Presentasi Ruang Negatif</p>			<p>1.32%</p>

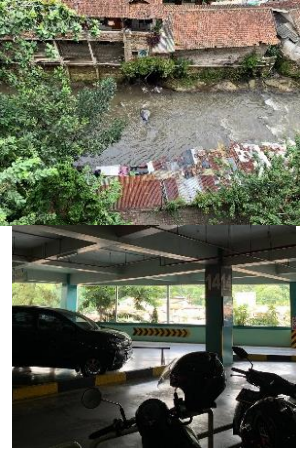
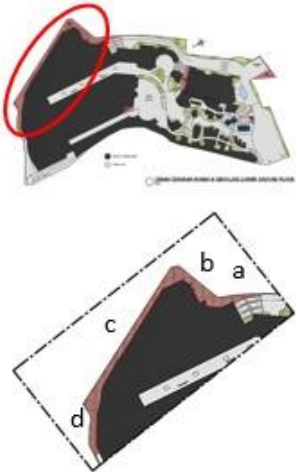
Ruang 1

PSIKOLOGIS	Tidak memiliki komponen ruang luar yang memberikan relaksasi seperti vegetasi, air mancur/kolam.		25%
			Tidak memiliki sirkulasi cahaya dan udara sehingga ruang gelap dan menimbulkan rasa pengap.		25%
			Tidak mampu memicu adanya interaksi sosial/tidak dilengkapi dengan komponen ruang luar seperti perabotan & jalur pejalan kaki.	●	25%
			Ruang tidak memiliki batasan visual yang membatasi fungsi ruang sehingga tidak menimbulkan kebingungan.		25%
		FUNGSIONAL	Berlokasi di tempat yang sulit di akses oleh pengguna.	●	20%
			Tidak mampu menyampaikan dan memperlihatkan fungsi dari ruang itu sendiri.	●	20%
			Tidak dilengkapi perabotan yang mendukung kegiatan dalam ruang tersebut.		20%
			Bentuk ruang cenderung sulit dimanfaatkan/tidak memenuhi kebutuhan kegiatan yang ada.	●	20%
			Ruang tidak memiliki batasan visual sehingga dapat menunjukkan pembagian fungsi yang jelas.		20%

ESTETIKA	Ruang memiliki banyak sudut curam sehingga cenderung sulit dimanfaatkan		25%
			Bentuk ruang luar tidak dapat menyatu/responsif terhadap massa bangunan melainkan merupakan ruang sisa atau ruang tepi tak terpakai	●	25%
			Ruang terisolasi dari ruang lainnya sehingga tidak dapat diakses dan tidak terlihat keberadaannya		25%

<p>Dimensi Ruang a = 3.07 m b = 3.84 m c = 11.65 m d = 3.63 m</p> <p>Luasan Ruang : 108.38 m² (0.30%)</p>	<p>Tepi-tepi ruang tidak memiliki batasan secara visual.</p>		25%
--	---	--	--	-----

Ruang 01 dapat dikategorikan ruang negatif dapat juga dikategorikan ruang positif. Hal ini dikarenakan ruang yang terbentuk tanpa direncanakan ini mampu disiasati fungsinya sehingga tidak menjadi sia-sia keberadaannya.

Ruang 01, dalam mengatasi kondisi negatif dari ruang ini dapat dilakukan dengan memaksimalkan fungsinya sebagai ruang *maintenance*, atau dapat dilakukan dengan mengubahnya menjadi area vegetasi terbuka yang mampu diakses dari area parkir; **Ruang 02**, dalam mengatasi kondisi negatif dari ruang ini dapat dilakukan dengan mengubahnya menjadi akses *service / loading dock* bagi retail-retail dalam mall, hal ini didasari dengan pertimbangan bahwa ruang cenderung tersembunyi dan memiliki batasan akses; **Ruang 03**, dalam mengatasi kondisi negatif dari ruang ini dapat dilakukan dengan menghilangkan fungsi yang tidak diperlukan pada area tersebut seperti toilet dan penyimpanan bahan bangunan dan mengubahnya menjadi area vegetasi mengingat ruang cenderung gersang dan memiliki sudut curam yang sulit dimanfaatkan; **Ruang 04**, dalam mengatasi kondisi negatif dari ruang ini dapat dilakukan dengan mengubah material keras dengan permukaan tanah terbuka dan menaikkan elevasi tanah sehingga menimbulkan kesan sebagai taman terbuka yang mampu diakses atau dinikmati; **Ruang 05**, ruang negatif dalam area ini mampu dimaksimalkan penggunaannya oleh pihak mall dengan menjadikannya sebagai area *non-permanent booth*, sedangkan disaat tidak ada *booth* area ini dijadikan akses pejalan kaki.

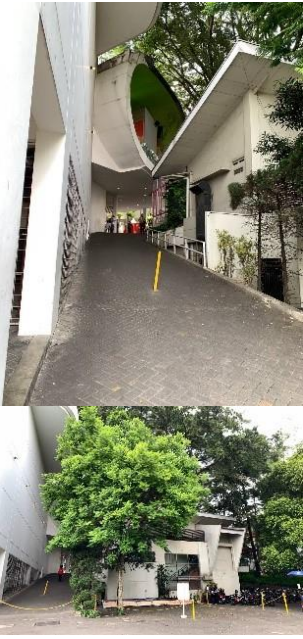
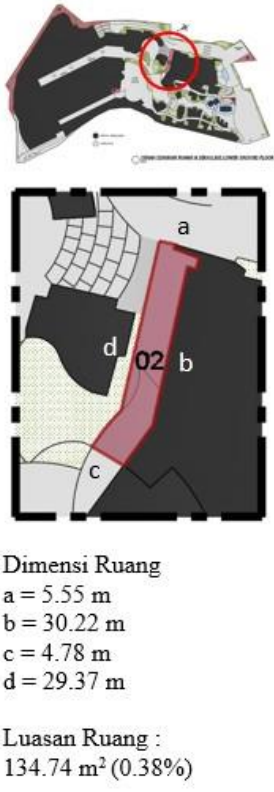
Ruang 2

PSIKOLOGIS	Tidak memiliki komponen ruang luar yang memberikan relaksasi seperti vegetasi, air mancur/kolam.	●	25%
			Tidak memiliki sirkulasi cahaya dan udara sehingga ruang gelap dan menimbulkan rasa pengap.		25%
			Tidak mampu memicu adanya interaksi sosial/tidak dilengkapi dengan komponen ruang luar seperti perabotan & jalur pejalan kaki.	●	25%
			Ruang tidak memiliki batasan visual yang membatasi fungsi ruang sehingga tidak menimbulkan kebingungan.		25%
		FUNGSIONAL	Berlokasi di tempat yang sulit di akses oleh pengguna.		20%
			Tidak mampu menyampaikan dan memperlihatkan fungsi dari ruang itu sendiri.	●	20%
			Tidak dilengkapi perabotan yang mendukung kegiatan dalam ruang tersebut.		20%
			Bentuk ruang cenderung sulit dimanfaatkan/tidak memenuhi kebutuhan kegiatan yang ada.		20%

<p>Dimensi Ruang a = 5.55 m b = 30.22 m c = 4.78 m d = 29.37 m</p> <p>Luasan Ruang : 134.74 m² (0.38%)</p>		Ruang tidak memiliki batasan visual sehingga dapat menunjukkan pembagian fungsi yang jelas.		20%
	ESTETIKA	Ruang memiliki banyak sudut curam sehingga cenderung sulit dimanfaatkan		25%
		Bentuk ruang luar tidak dapat menyatu/responsif terhadap massa bangunan melainkan merupakan ruang sisa atau ruang tepi tak terpakai		25%
		Ruang terisolasi dari ruang lainnya sehingga tidak dapat diakses dan tidak terlihat keberadaannya		25%
		Tepi-tepi ruang tidak memiliki batasan secara visual.		25%

Ruang 02 dapat dikategorikan ruang positif namun masih mampu juga dapat dikategorikan sebagai ruang negatif, dimaksimalkan fungsinya. hal ini dikarenakan ruang memiliki indikasi

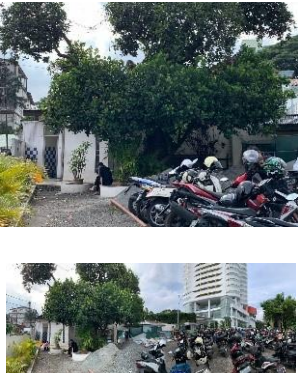
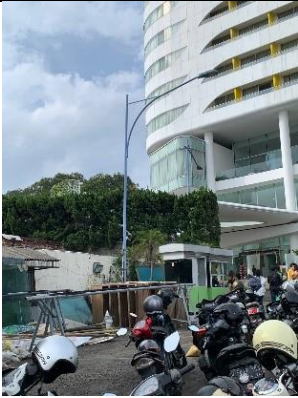
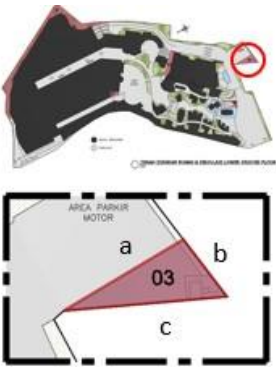
Ruang 3

PSIKOLOGIS	Tidak memiliki komponen ruang luar yang memberikan relaksasi seperti vegetasi, air mancur/kolam.		25%
			Tidak memiliki sirkulasi cahaya dan udara sehingga ruang gelap dan menimbulkan rasa pengap.		25%
			Tidak mampu memicu adanya interaksi sosial/tidak dilengkapi dengan komponen ruang luar seperti perabotan & jalur pejalan kaki.	●	25%
			Ruang tidak memiliki batasan visual yang membatasi fungsi ruang sehingga tidak menimbulkan kebingungan.		25%
		FUNGSIONAL	Berlokasi di tempat yang sulit di akses oleh pengguna.		20%
			Tidak mampu menyampaikan dan memperlihatkan fungsi dari ruang itu sendiri.	●	20%
			Tidak dilengkapi perabotan yang mendukung kegiatan dalam ruang tersebut.	●	20%

<p>Dimensi Ruang a = 22.64 m b = 11.85 m c = 27.99 m</p> <p>Luasan Ruang : 135.63 m² (0.38%)</p>	ESTETIKA	Bentuk ruang cenderung sulit dimanfaatkan/tidak memenuhi kebutuhan kegiatan yang ada.	●	20%
			Ruang tidak memiliki batasan visual sehingga dapat menunjukkan pembagian fungsi yang jelas.	●	20%
			Ruang memiliki banyak sudut curam sehingga cenderung sulit dimanfaatkan		25%
			Bentuk ruang luar tidak dapat menyatu/responsif terhadap massa bangunan melainkan merupakan ruang sisa atau ruang tepi tak terpakai	●	25%
			Ruang terisolasi dari ruang lainnya sehingga tidak dapat diakses dan tidak terlihat keberadaannya		25%
			Tepi-tepi ruang tidak memiliki batasan secara visual.		25%

Ruang 03 dapat disimpulkan sebagai ruang negatif, hal ini dikarenakan ruang tersebut tidak memiliki kejelasan fungsi, tak hanya itu, ruang

ini juga justru memberikan kesan yang kumuh akibat adanya tumpukan bahan bangunan.

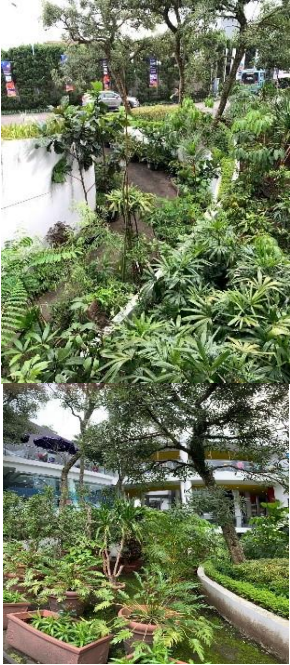
Ruang 4

No	Data Ruang Terindikasi Negatif	Indikator Ruang Negatif	Ya	Bobot	
R U A N G 4		PSIKOLOGIS	Tidak memiliki komponen ruang luar yang memberikan relaksasi seperti vegetasi, air mancur/kolam.		25%
			Tidak memiliki sirkulasi cahaya dan udara sehingga ruang gelap dan menimbulkan rasa pengap.		25%
			Tidak mampu memicu adanya interaksi sosial/tidak dilengkapi dengan komponen ruang luar seperti perabotan & jalur pejalan kaki.	●	25%

<p>Dimensi Ruang a = 7.69 m b = 4.44 m c = 11.41 m d = 2.45 m e = 16.31 m</p> <p>Luasan Ruang : 37.68 m² (0.11%)</p>		Ruang tidak memiliki batasan visual yang membatasi fungsi ruang sehingga tidak menimbulkan kebingungan.		25%
	FUNGSIONAL	Berlokasi di tempat yang sulit di akses oleh pengguna.		20%
		Tidak mampu menyampaikan dan memperlihatkan fungsi dari ruang itu sendiri.		20%
		Tidak dilengkapi perabotan yang mendukung kegiatan dalam ruang tersebut.	●	20%
		Bentuk ruang cenderung sulit dimanfaatkan/tidak memenuhi kebutuhan kegiatan yang ada.	●	20%
		Ruang tidak memiliki batasan visual sehingga dapat menunjukkan pembagian fungsi yang jelas.		20%
	ESTETIKA	Ruang memiliki banyak sudut curam sehingga cenderung sulit dimanfaatkan		25%
		Bentuk ruang luar tidak dapat menyatu/responsif terhadap massa bangunan melainkan merupakan ruang sisa atau ruang tepi tak terpakai	●	25%
		Ruang terisolasi dari ruang lainnya sehingga tidak dapat diakses dan tidak terlihat keberadaannya		25%

Tepi-tepi ruang tidak memiliki batasan secara visual.		25%

Ruang 04 dapat disimpulkan sebagai ruang negatif namun dapat juga dikatakan ruang positif,

hal ini dikarenakan keberadaan ruang sisa ini masih diantisipasi dengan penggunaan lain.

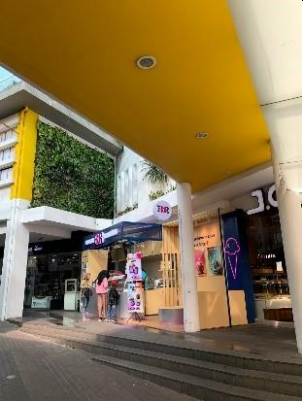
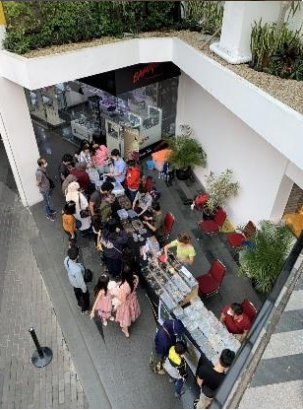
Ruang 5

<p>Dimensi Ruang a = 9.87 m b = 3.70 m c = 8.91 m d = 6.30 m</p> <p>Luasan Ruang : 48.71 m² (0.13%)</p>	PSIKOLOGIS	Tidak memiliki komponen ruang luar yang memberikan relaksasi seperti vegetasi, air mancur/kolam.		25%
		Tidak memiliki sirkulasi cahaya dan udara sehingga ruang gelap dan menimbulkan rasa pengap.		25%	
		Tidak mampu memicu adanya interaksi sosial/tidak dilengkapi dengan komponen ruang luar seperti perabotan & jalur pejalan kaki.	●	25%	
		Ruang tidak memiliki batasan visual yang membatasi fungsi ruang sehingga tidak menimbulkan kebingungan.		25%	
		FUNGSIONAL	Berlokasi di tempat yang sulit di akses oleh pengguna.		20%
		Tidak mampu menyampaikan dan memperlihatkan fungsi dari ruang itu sendiri.		20%	
		Tidak dilengkapi perabotan yang mendukung kegiatan dalam ruang tersebut.		20%	
		Bentuk ruang cenderung sulit dimanfaatkan/tidak memenuhi kebutuhan kegiatan yang ada.		20%

Ruang tidak memiliki batasan visual sehingga dapat menunjukkan pembagian fungsi yang jelas.	●	20%	
		ESTETIKA	Ruang memiliki banyak sudut curam sehingga cenderung sulit dimanfaatkan		25%
		Bentuk ruang luar tidak dapat menyatu/ <i>responsif</i> terhadap massa bangunan melainkan merupakan ruang sisa atau ruang tepi tak terpakai	●	25%	
		Ruang terisolasi dari ruang lainnya sehingga tidak dapat diakses dan tidak terlihat keberadaannya		25%	
		Tepi-tepi ruang tidak memiliki batasan secara visual.		25%

Ruang 05 dapat dikategorikan ruang positif, ruang sisa pada tepi bangunan ini sebagai sebuah hal ini karena pihak *mall* mampu menyasati koridor yang menyatu dengan massa bangunan

dan sesekali menjadi *booth* untuk berbagai *franchise*.
