## IDENTIFIKASI POTENSI KERUSAKAN PADA BOTTOM OUTLET BENDUNGAN PASELLORENG

**Rini S Harun<sup>1</sup>, Zaky Fhanisworo<sup>2</sup>, Anshar<sup>3</sup>**

<sup>1,2,3</sup> Balai Besar Wilayah Sungai

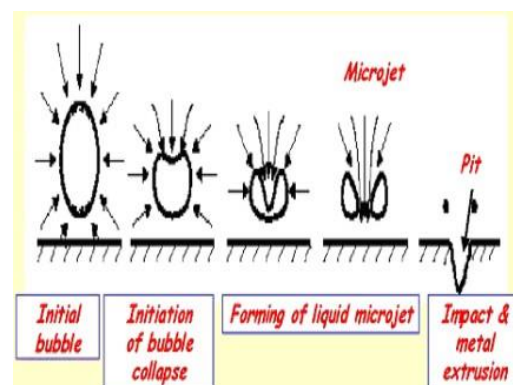
Gambar 2.1 Proses kavitasi

Gejala kavitasi biasanya ada suara berisik dan getaran, unjuk kerjanya menjadi turun, kalau dioperasikan dalam jangka waktu lama akan terjadi kerusakan pada permukaan dinding saluran. Permukaan dinding saluran akan berlubang-lubang karena erosi kavitasi sebagai tumbukan gelembung-gelembung yang pecah pada dinding secara terus-menerus dapat dilihat pada Gambar 2.1.

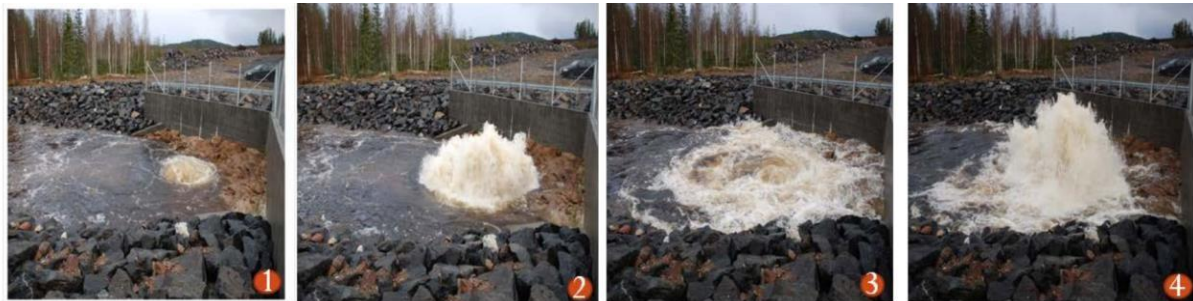
Gambar X. Contoh kejadian blowout (Liu, 2014)

Hal tersebut terjadi jika kantung udara tidak dapat bergerak ke arah hilir yang dapat menyebabkan getaran dan kerusakan pada inlet pipa. Blowout terjadi ketika kantung udara keluar dari outlet pipa di hilir. Hal ini mungkin terjadi pada pipa di hilir dengan kondisi aliran tenggelam yang dapat menyebabkan kerusakan pada pipa dan struktur. Pada bottom outlet Bendungan Lerafors, Swedia, konduit di hilir dengan kondisi tenggelam (submerge) di bawah elevasi sungai, blowout terjadi ketika dioperasikan pada Tahun 2006, seperti ditunjukkan pada Gambar X

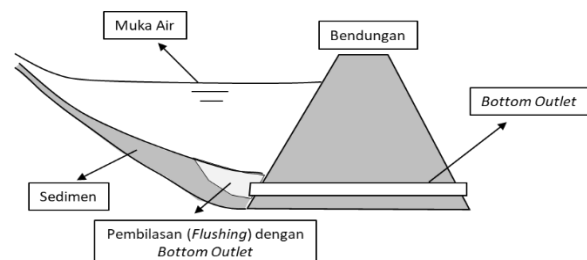
Gambar X. Skema pembilasan dengan bottom outlet

Inlet pipa bottom outlet yang terletak di elevasi paling dasar waduk juga memiliki potensi untuk tertutup oleh akumulasi sedimen dan juga berpotensi membawa aliran debris yang dapat menyebabkan kerusakan pada valve atau penyumbatan pada pipa. Sehingga diperlukan pengoperasian bottom outlet secara berkala, minimal satu kali dalam

satu tahun untuk melakukan pembilasan area disekitar inlet pipa (Gambar X).
