“Analisis Faktor Penurunan Gangguan Saluran Udara Tegangan Menengah (SUTM) Pada Penyulang Parangbanoa”

Prodi Teknik Elektro Fakultas Teknik Unismuh Makassar

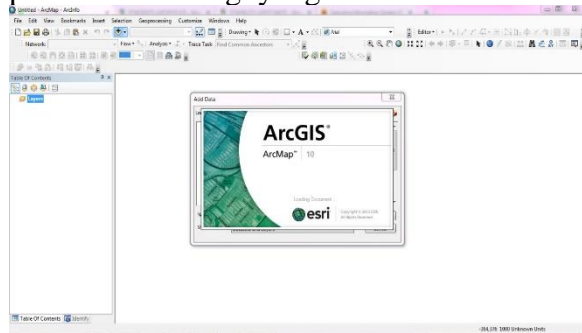
Dari faktor korelasi yang dihasilkan oleh ArcGIS tersebut didapatkan faktor dominannya dengan cara melihat nilai *pearson correlation* yang diurutkan menjadi tiga besar begitu juga dengan akibat gangguan lama padam dan energi yang tersalurkan.

Dari faktor yang didapatkan dari hasil ArcGIS (*Geometry informindo system*) tersebut didapatkan beberapa faktor gangguan yang terjadi yang berakibat lama padam dan energi yang tidak tersalurkan
